水上消防署管内の被害状況

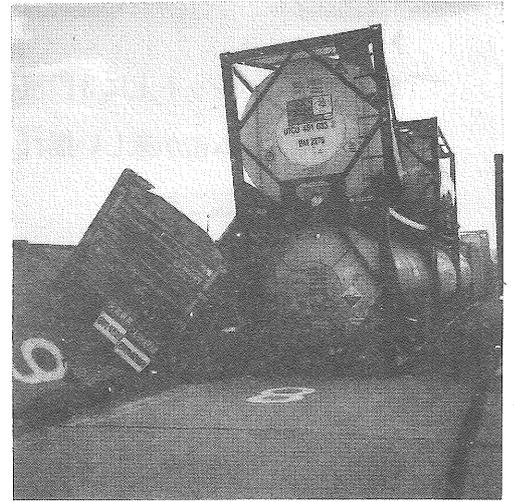
仮貯蔵中のタンクコンテナ

2段積みされていたタンクコンテナが地震の横揺れにより上段のコンテナがずれ、転落危険が生じたが幸いにして転落は免れた。

もし、東側（写真左側）の海へ転落していれば大きな事故になるところであった。

貯蔵場所は出来る限り岸壁付近は避ける必要がある。

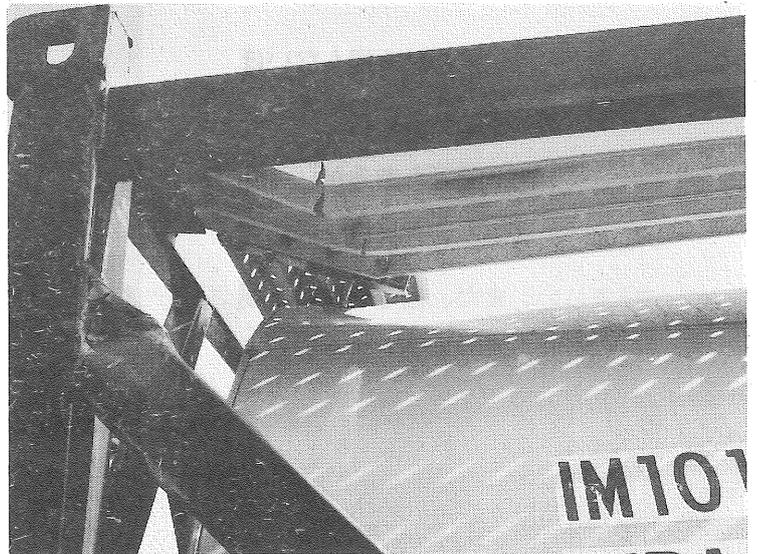
（前同）タンクコンテナの箱枠の損傷

タンクコンテナの箱枠の一部に破断が生じ、地震の激しさを物語っている。しかしながら、タンク本体に損傷はなかった。

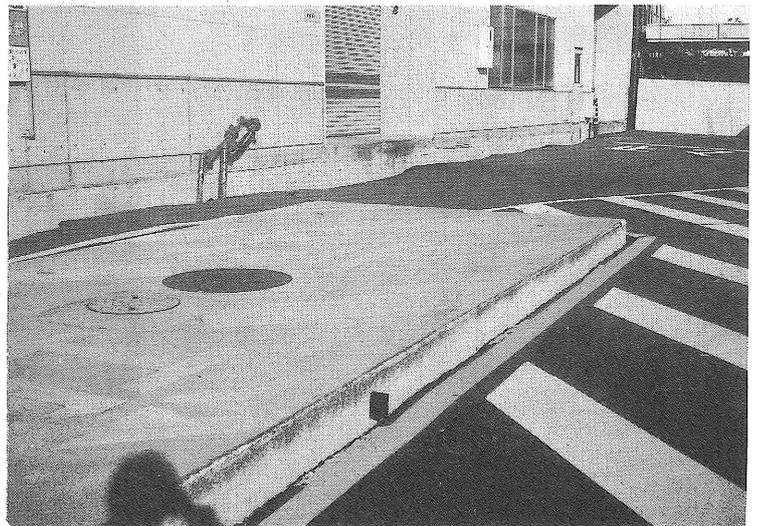
浮き上がった地下タンク貯蔵所

タンク室構造の地下貯蔵タンクが周囲の地盤沈下により約30cm相対的に浮き上がった。

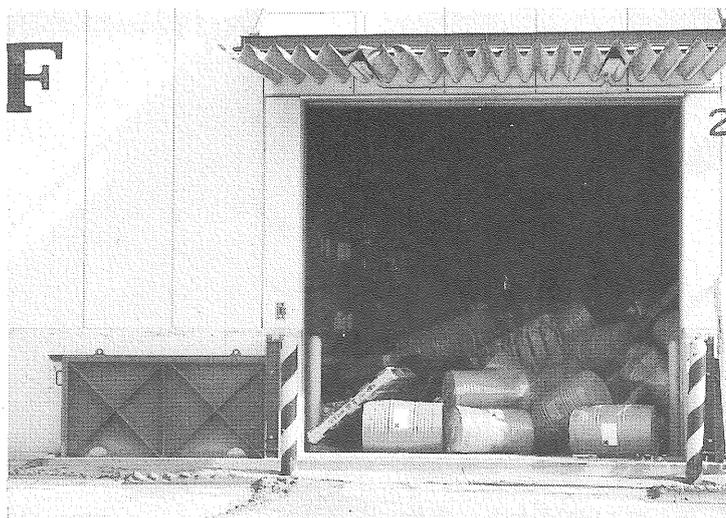
屋内貯蔵所の貯蔵容器の転落状況

貯蔵庫内でパレット上に3段積みされていたドラム缶が激しい揺れのため、荷崩れを起こした。

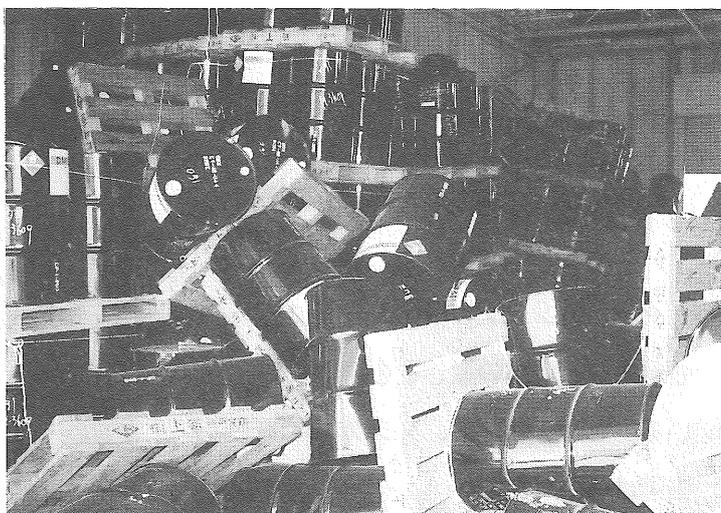
(前同) 貯蔵所内の状況

貯蔵庫内は、足の踏み場もないほどドラム缶が散乱していた。

スペース的な問題もあるが、今回の地震での教訓から今後は2段積みの方が好ましい。また、棚等を設ける場合は転落防止措置を講じる必要がある。

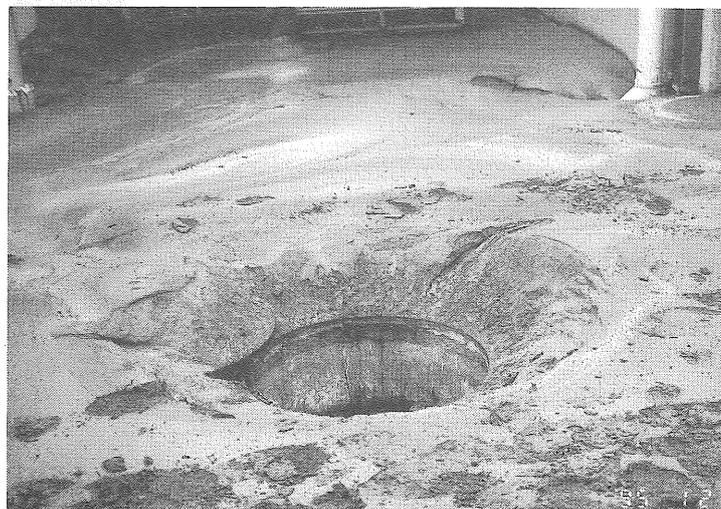
(前同) 貯蔵所前の液状化現象

雨水用マンホールから噴き出した泥砂の堆積状況。このように至る所から噴出した泥砂が敷地内全域に堆積した。多いところでは、40~50cmにもなっていた。
