地下タンク貯蔵所の配管の損傷

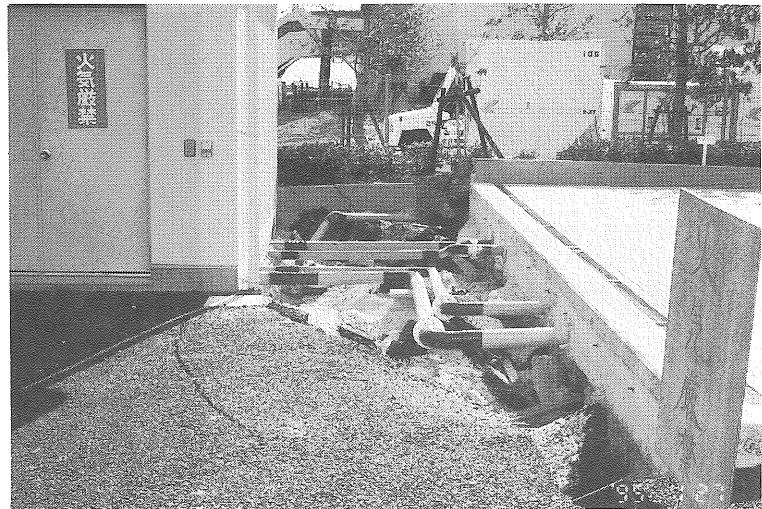
地下タンク貯蔵所（写真右側）からポンプ室（写真左側）に至る埋設配管が地盤の亀裂により露出し、損傷した。（写真は応急措置後）

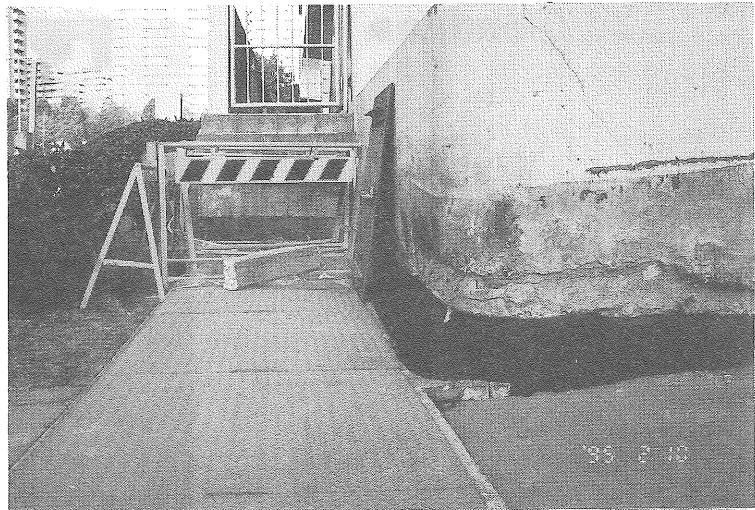
配管ピットの沈下

地下タンク貯蔵所の配管ピットが建物から離脱し約80cmも沈下してしまった。

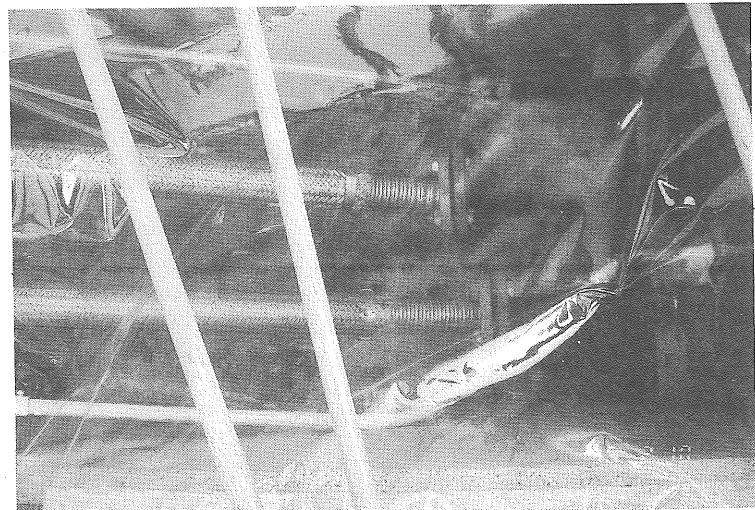
(前同) 配管ピット内のフレキシブルホース (可とう管継手)

前写真のA型バリケードのピット部分にフレキシブルホースが設置されていたが、ピットの沈下により沈下しなかった建物との間に段差が生じ、伸びきってしまい破断寸前であった。

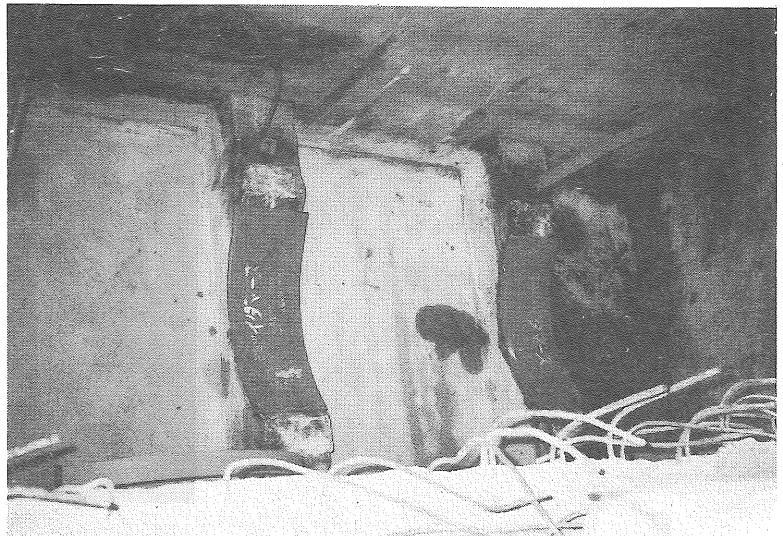
漏洩したタンク室内部

写真は地下タンク貯蔵所のタンク室の状況ですが、右側部分に漏洩痕が確認できる。タンク室構造であつたため室外には漏洩していない。

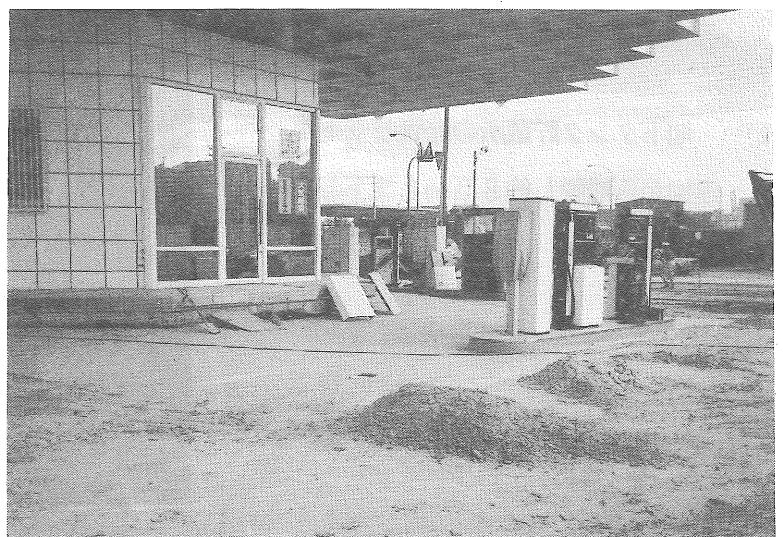
給油取扱所の液状化現象

ポートアイランド内の営業用給油取扱所も液状化現象によって一面が泥の海と化した。

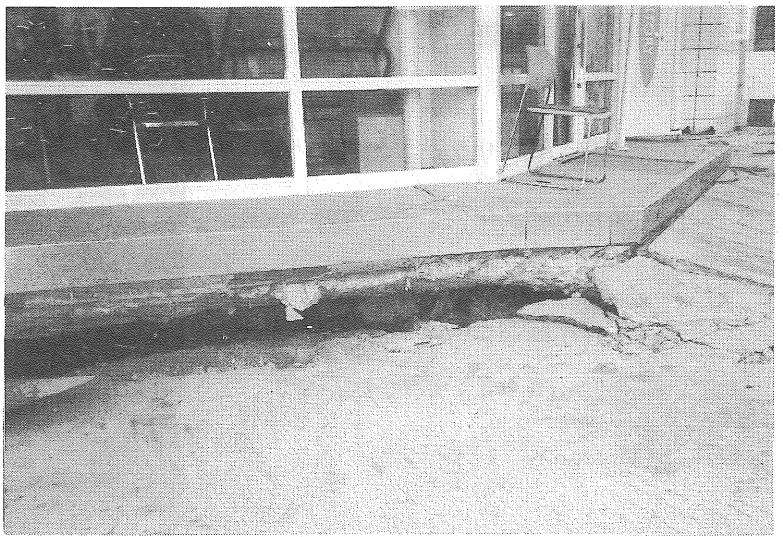
(前同) 給油取扱所の地盤面の沈下

事務所周囲の地盤面が沈下したため、大きいところで事務所との段差が50cmにも達した。

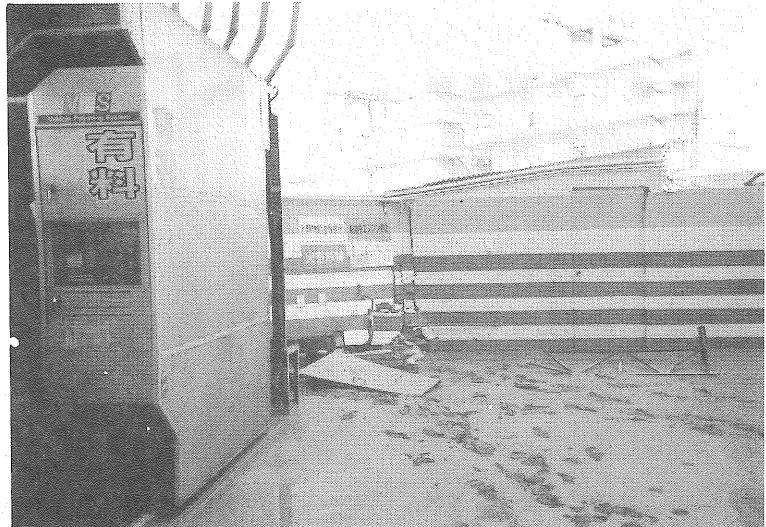
防火塀の損壊と液状化

摩耶埠頭内の営業用給油取扱所も
防火塀中央部が基礎部分から崩れて
倒壊寸前である。また、地盤面には
液状化による多量の泥砂が堆積して
いる。

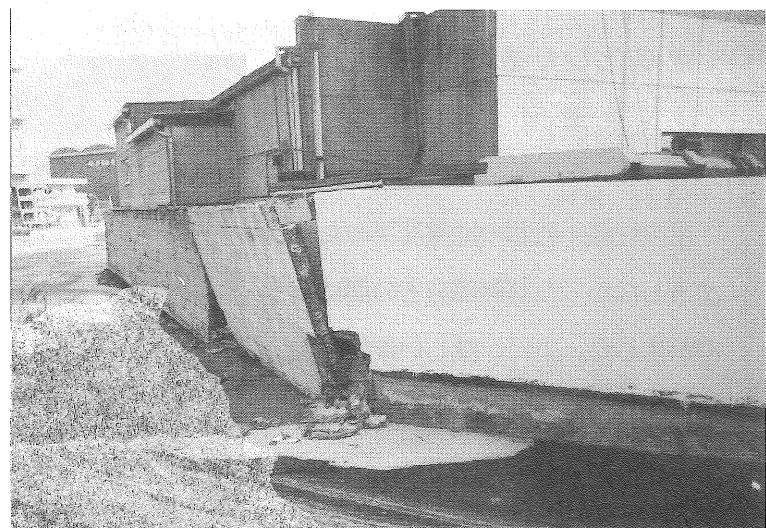
(前回) 防火塀の倒壊

給油取扱所裏側の防火塀も亀裂が
生じ倒壊寸前である。

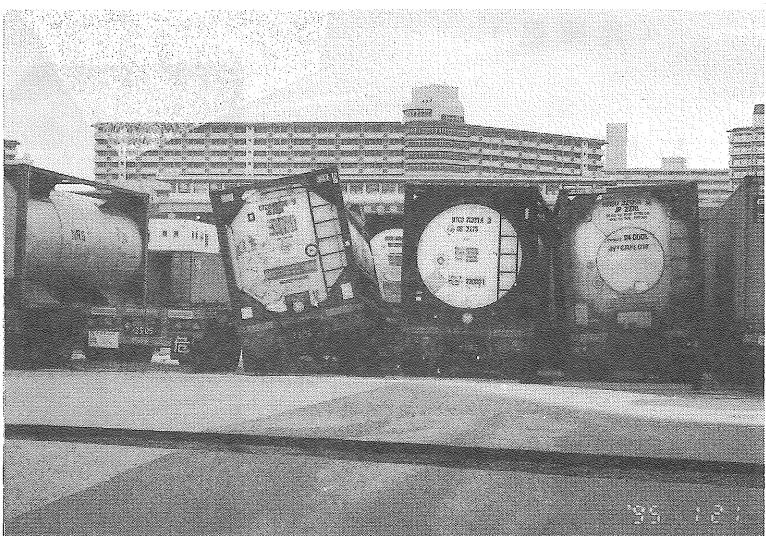
移動タンク貯蔵所の常置場所

激しい揺れによりシャーシーの補
助脚が折れ曲がり、傾斜してしまった
タンクコンテナ（写真は一般貨物
用）。幸いにしてツインストロック
(固定金具) を閉めていたので転落
は免れている。走行中あるいは駐車
中であっても必ず、ツインストロック
を閉める必要がある。
