## 他の消防署管内の被害状況

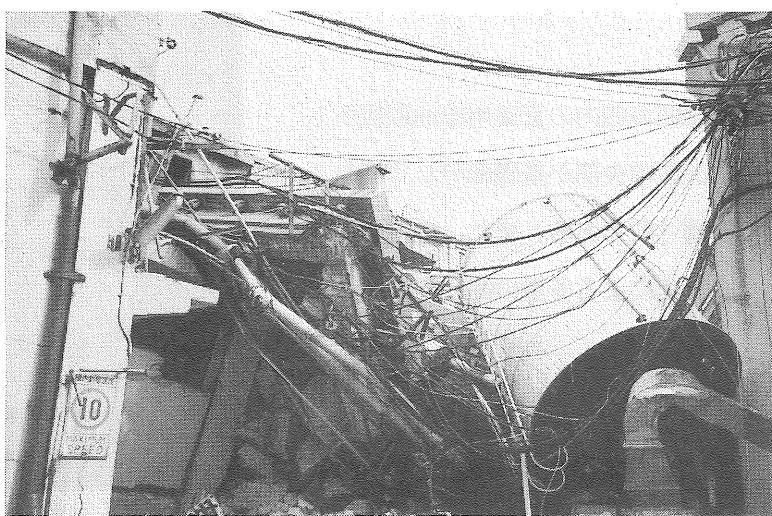
### 全壊した製造所 (中央区(葺合))

地震の激しい揺れのため、製造所の建屋が跡形もなく崩壊している。

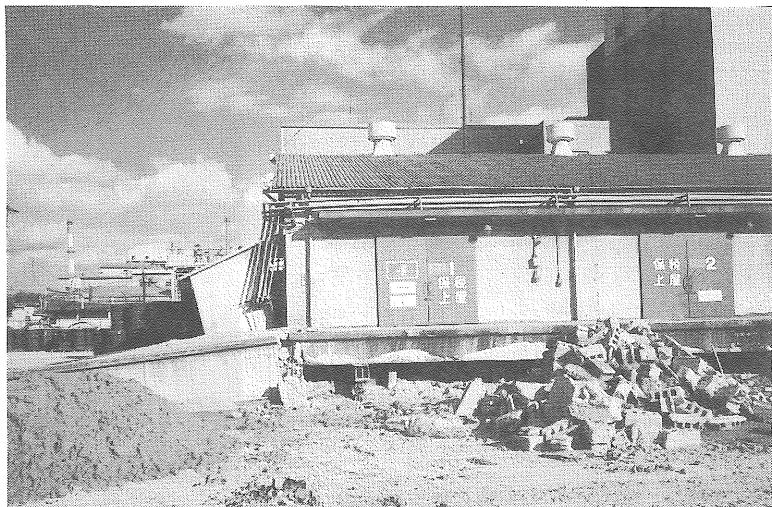
### 空洞化した基礎部分 (東灘区)

屋内貯蔵所周囲の地盤沈下のため、沈下しなかった基礎部分との間に空洞が生じた。また、激しい液状化現象により辺り一面が泥の海と化した。

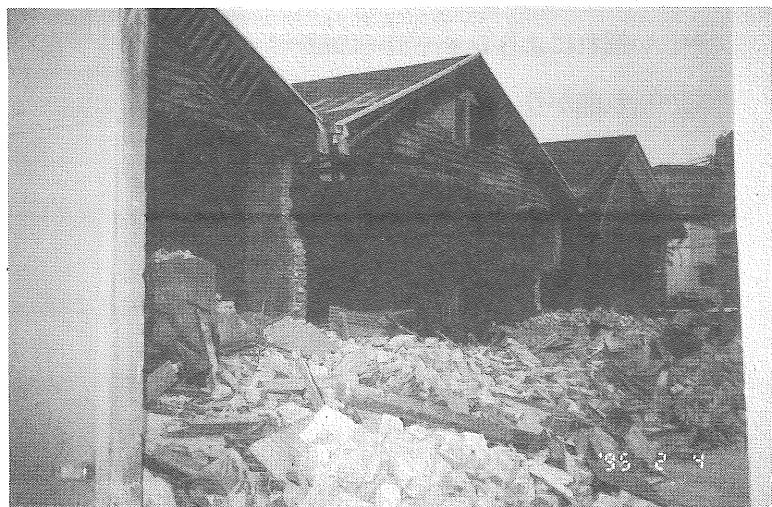
### 全壊した屋内貯蔵所 (兵庫区)

古い煉瓦造の屋内貯蔵所は木造家屋のように全壊した。

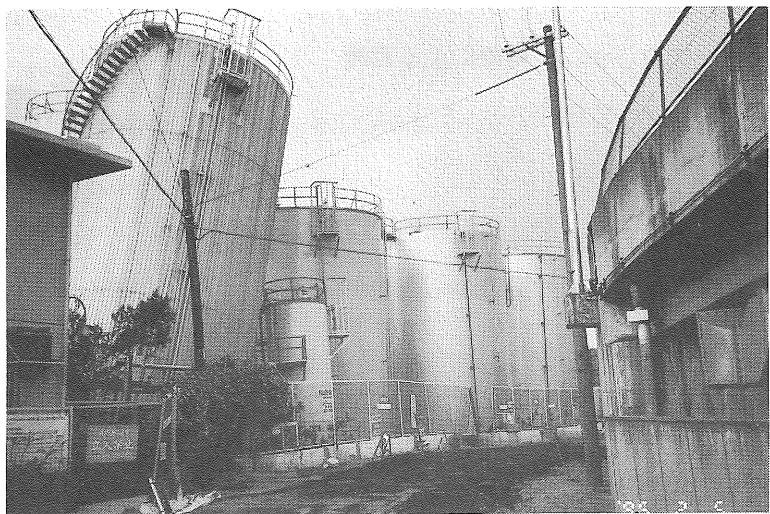
### 傾いた屋外タンク貯蔵所

通常では考えられないようなタンクの傾きが生じた。これは地震の激しい揺れ、あるいは液状化現象により不等沈下したものである。

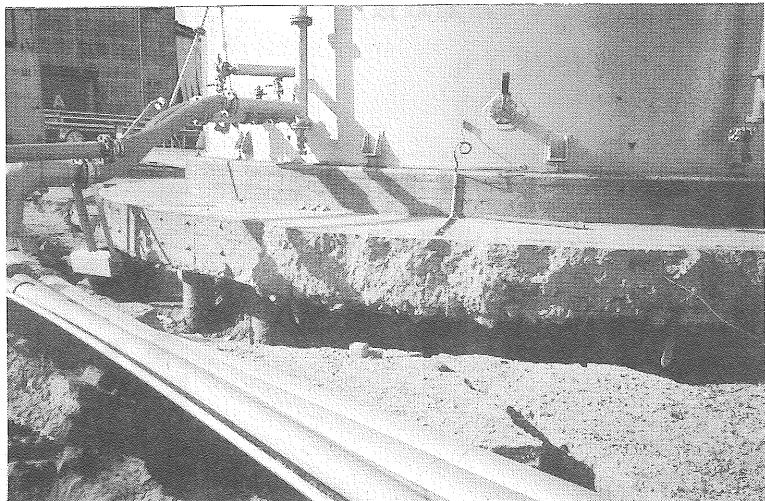
### 屋外タンク貯蔵所の基礎の露出

液状化現象により不等沈下が生じたが、沈下しなかったタンク基礎部分との間に空洞ができた。また、杭基礎が耐力不足となり、スラブとの結合部付近で破断した例もみられた。

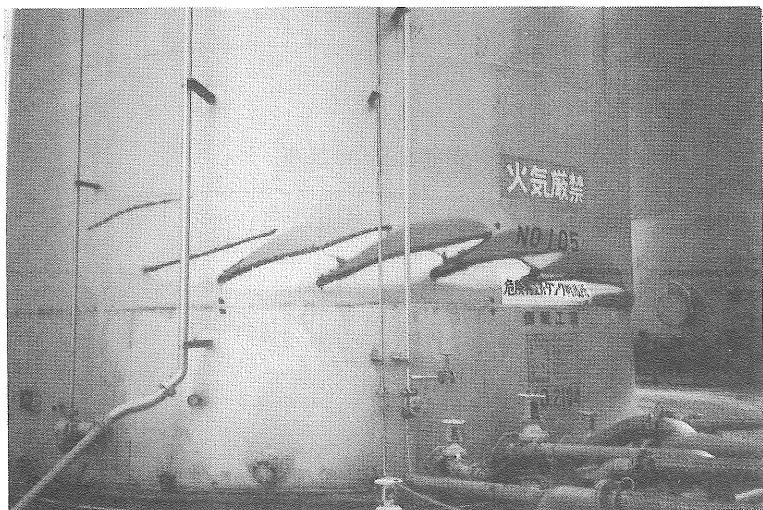
### タンクのダイヤモンド型座屈

液面揺動により、側板に座屈変形が生じている。この他にも数基のタンクで同様の座屈、あるいはエレファンタント型（象の脚）座屈がみられた。
