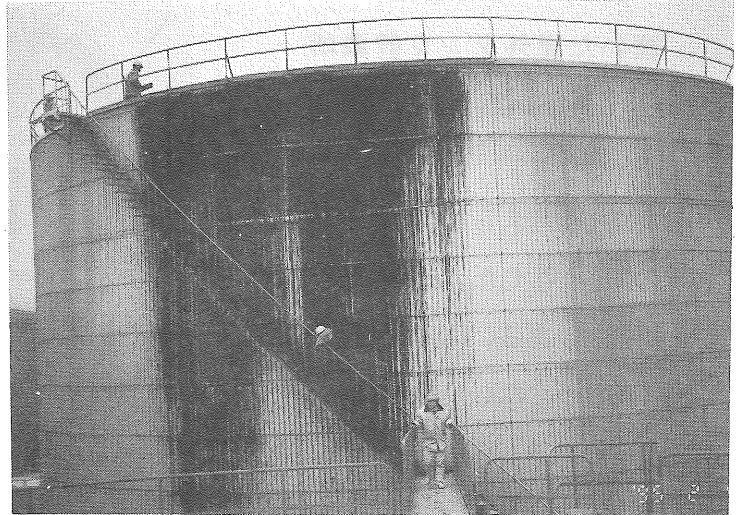
スロッシング現象による漏洩

(長田区)

スロッシング(液面揺動)現象により屋根板の計量口から重油が漏洩した。

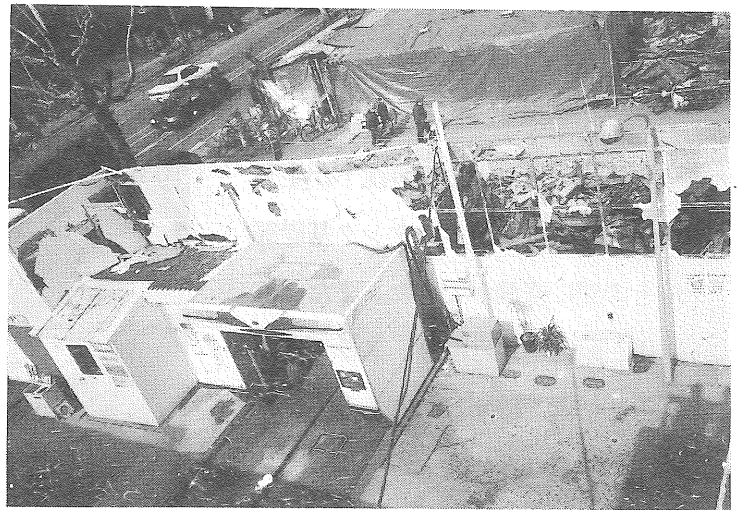
延焼を免れた給油取扱所

(長田区)

周囲は全焼しているにもかかわらず、消防法の厳しい規制(防火塀等の設置)により延焼しなかったガソリンスタンド(写真手前)。

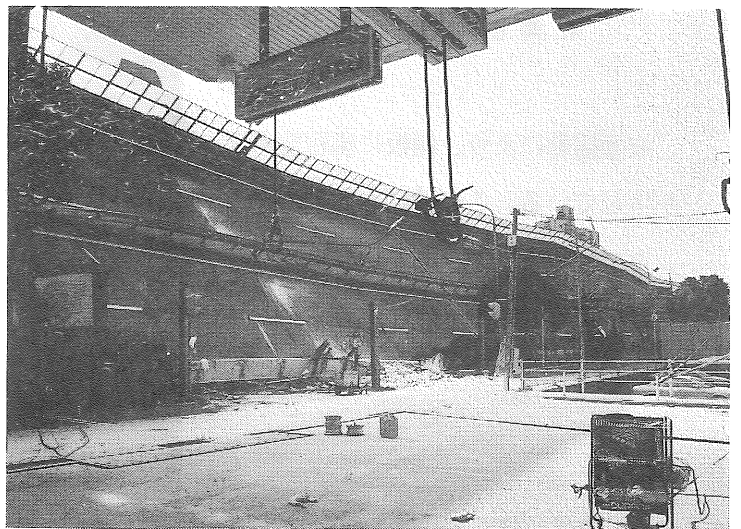
あわやSS直撃

(東灘区)

ガソリンスタンド南側の阪神高速道路が地震により倒壊した。予想を遙かに上回る地震の大きさだった。

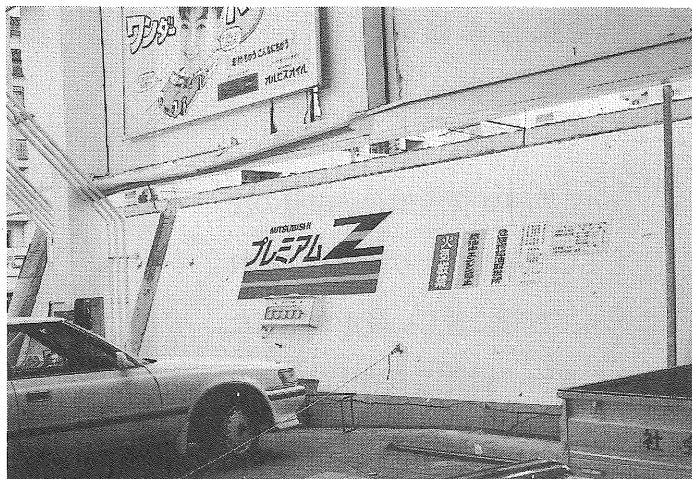
傾斜した防火塀

(東灘区)

今回の地震で延焼阻止の観点から防火塀の重要性が再認識させられた。

今後はより堅固な耐震構造が望まれる。

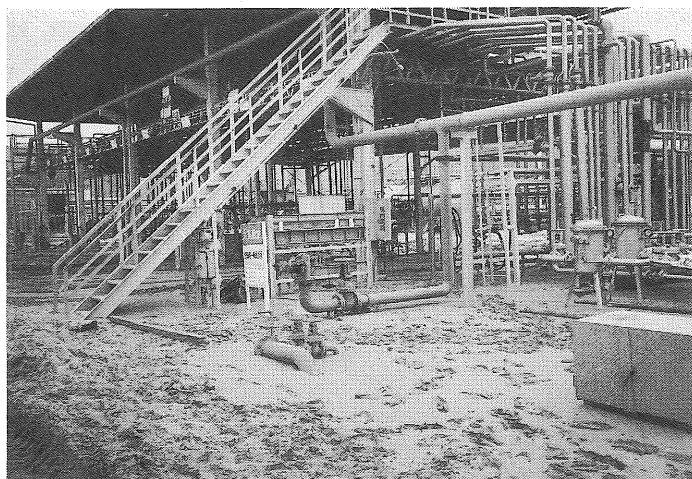
泥水に埋まった取扱所

(東灘区)

著しい液状化現象により泥水が噴出したため、ローリー詰場の一般取扱所が泥砂で埋まってしまった。

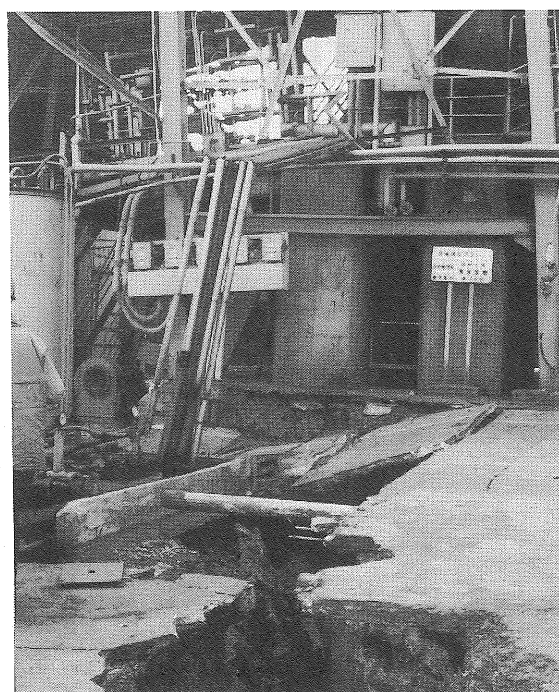
地盤面の亀裂

(灘区)

地盤面の陥没、亀裂等で設備に著しい損傷が生じた廃棄物焼却プラントの一般取扱所
