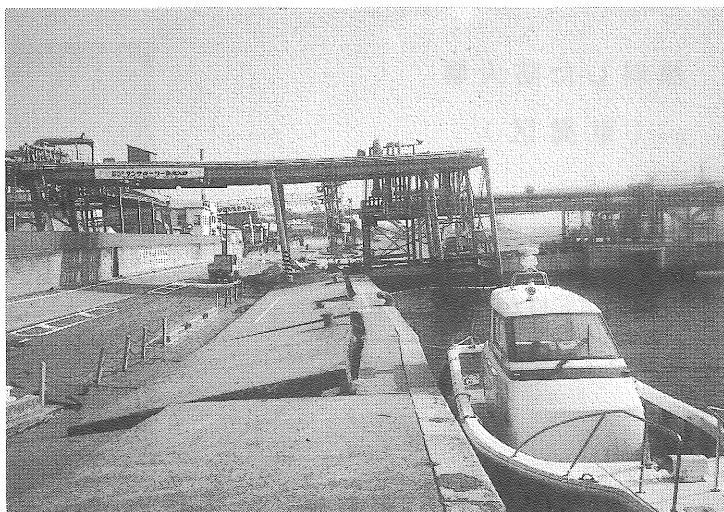
## 配管架台の傾斜

( 灘 区 )

移送取扱所の配管架台が岸壁の沈下あるいは隆起により傾斜し、それに伴って配管に著しい変形が生じた。

配管架台の耐震性の強化が望まれる。

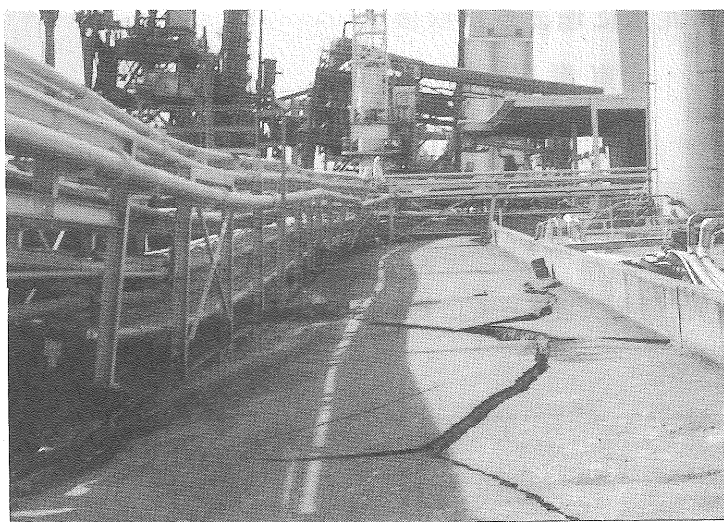
## 油槽所内の配管及び通路

( 東 灘 区 )

構内通路も地割れし、配管及び架台にも損傷や変形が多くみられた。

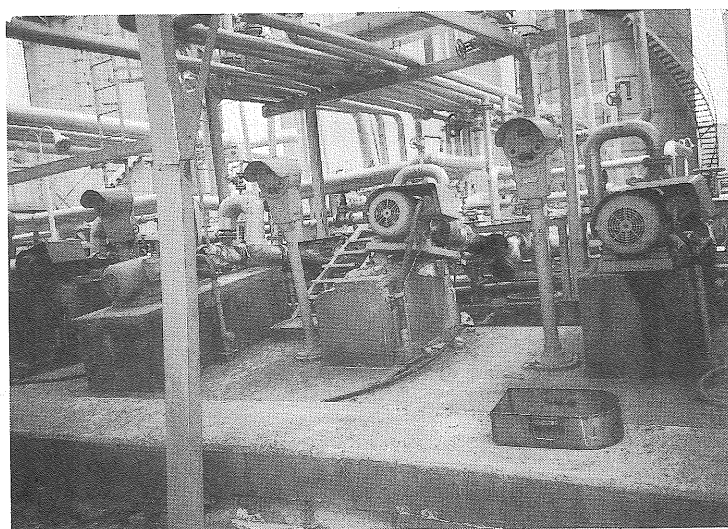
## 破断したポンプ設備

( 東 灘 区 )

ポンプ設備も激しい揺れのため架台から離脱、配管も引きちぎられ転落寸前です。もし、稼働中であれば大量に漏洩していた可能性があった。

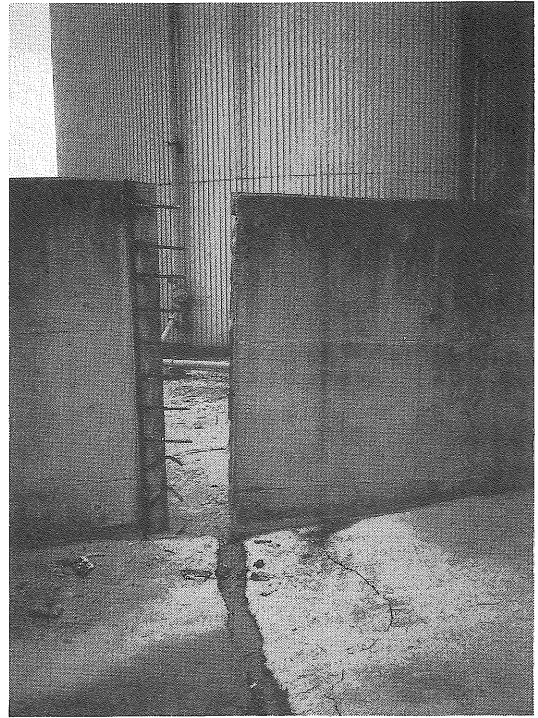
## 防油堤の亀裂

(東灘区)

耐震設計された防油堤も地盤の液状化や地割れにより引きちぎられるように開口した。

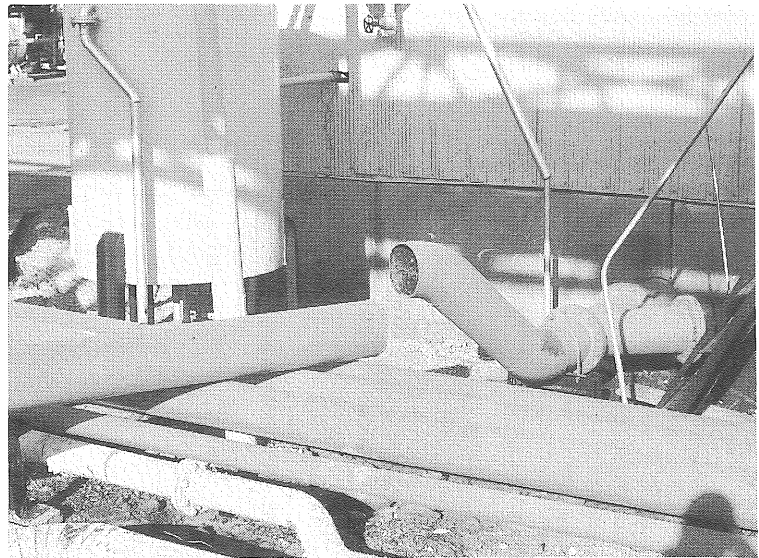
## 消火配管の破断

(東灘区)

消火用配管も簡単に破断してしまった。幸い火災は発生しなかったが、今後はフレキシブルホースの有効設置が望まれる。
