震災にともなう被害状況（消防設備）：神戸市内

（平成7年3月10日までに調査実施）

神戸市内でスプリンクラー設備を設置している防火対象物 544対象

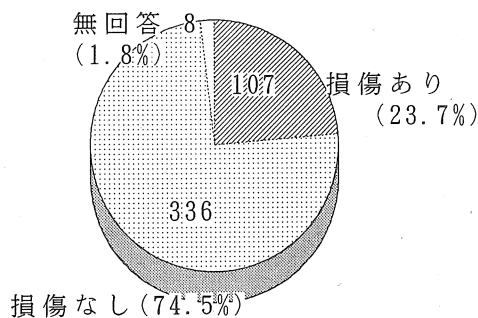
屋内消火栓設備
（設置451対象）

屋内消火栓設備が損傷していると回答した107対象の損傷か所の内訳は

- ①配管 …………… 61対象（損傷内容～破断）
- ②消火水槽 ……… 56対象（損傷内容～亀裂）
- ③消火栓ボックス… 46対象（損傷内容～変形）

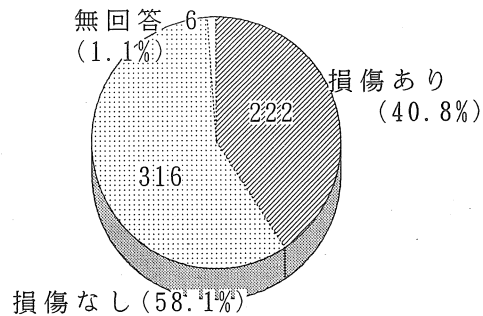
スプリンクラー設備
（設置544対象）

スプリンクラー設備が損傷していると回答した222対象の損傷か所の内訳は

- ①配管 …………… 138対象（損傷内容～変形・破断）
- ②ヘッド ……… 122対象（損傷内容～変形・破断）
- ③消火水槽 ……… 75対象（損傷内容～亀裂）
