記者資料提供（平成25年5月23日）

土壤汚染対策法第11条第1項に基づく「形質変更時要届出区域」の指定 ＜長田区川西通4丁目＞

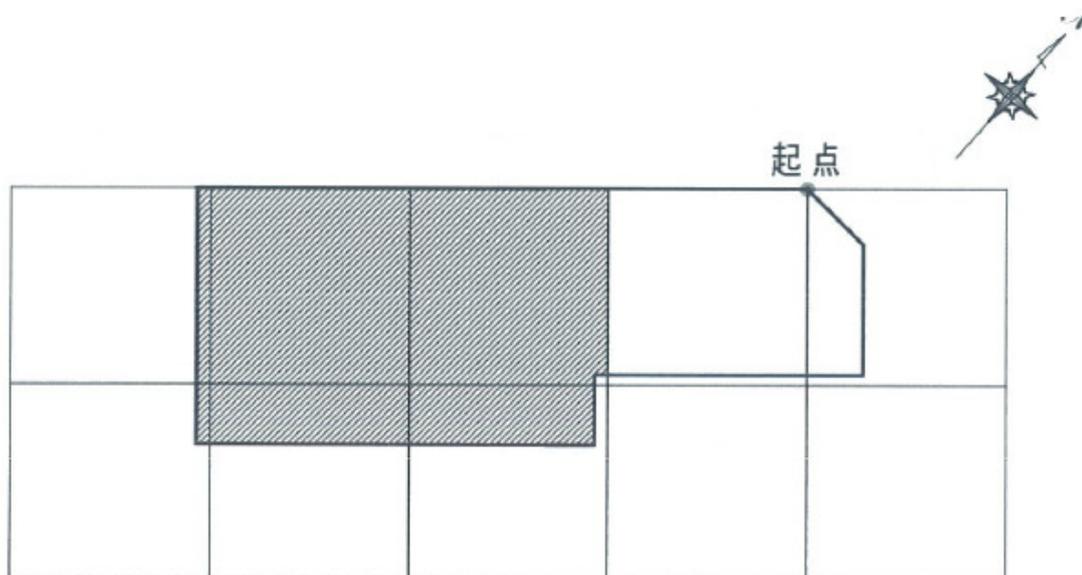
指定区域図

長田区川西通4丁目101番18、101番19、101番20の一部、101番21の一部 合計4筆
(別図のとおり)

- (4) 基準不適合が確認された土地の面積
調査対象地のうち、267.29平方メートル（6単位区画）で指定基準不適合
- (5) 土壌汚染の原因
事業活動によるものと考えられる。
