記者資料提供（平成 24 年 8 月 9 日）

土壤汚染対策法第14条第1項に基づく指定の申請による 「形質変更時要届出区域」の指定

<中央区東川崎町1丁目>

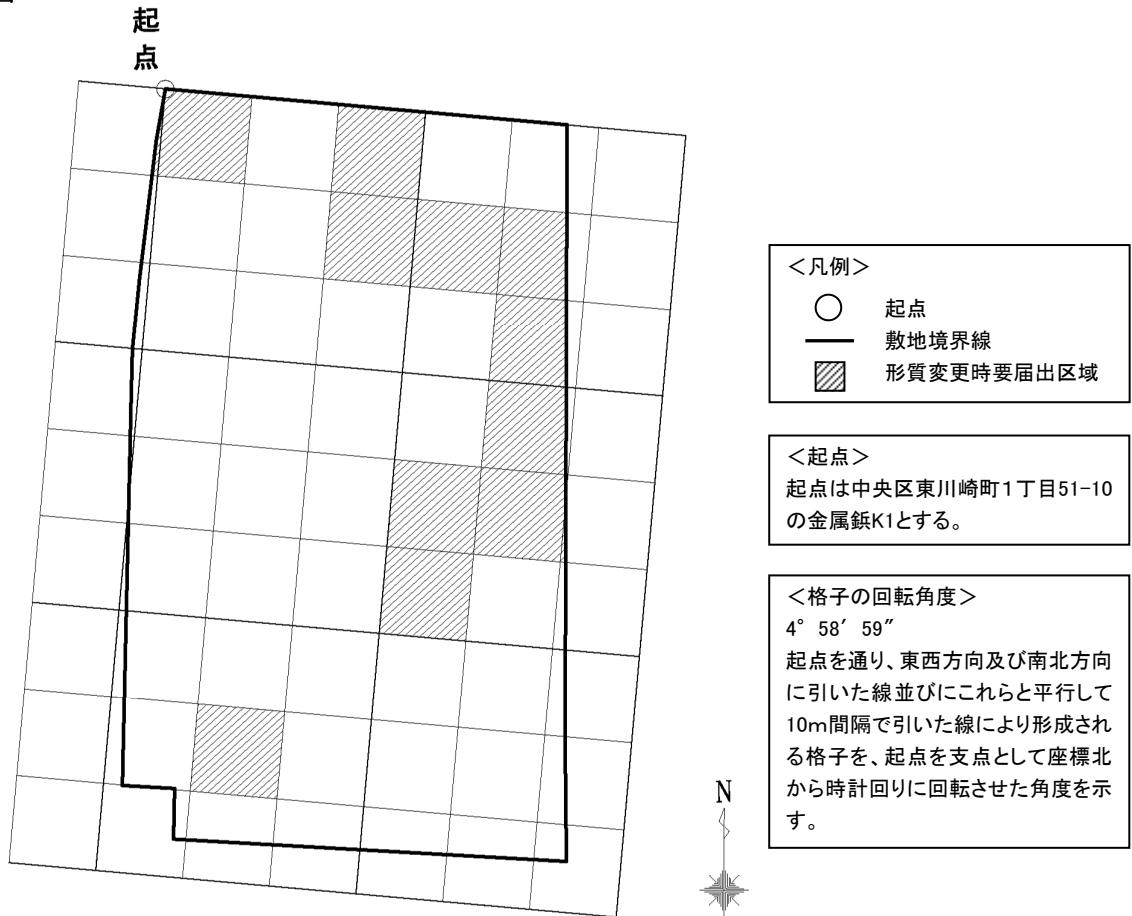
指定区域図

- (1) 指定する区域 中央区東川崎町1丁目51番10の一部
面積 1059.8 平方メートル (別図のとおり)
- (2) 指定の区分 形質変更時要届出区域
- (3) 指定年月日 平成24年8月9日
- (4) 指定する特定有害物質
鉛及びその化合物
- (5) 指定の理由

ル（13単位区画）。

土地所有者は、基準不適合土壤の掘削除去を予定していることから、本市は周辺環境への影響が生じないよう法に基づき適正に措置するよう指導する。
