記者資料提供(平成25年3月5日)

環境局環境創造部環境保全指導課 岸本、望月

土壌汚染対策法第14条第1項に基づく指定の申請による 「形質変更時要届出区域」の指定 〈中央区栄町通7丁目〉

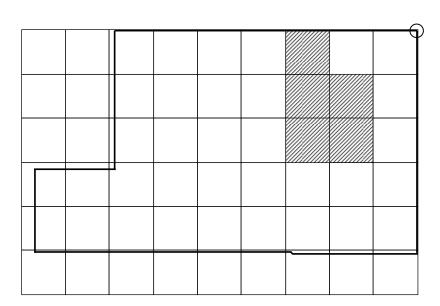
指定区域図

起点は中央区栄町通7丁目1番5敷地北側境界石標とする。

31° 29′ 37″

起点を通り、東西方向及び南北方向に引いた線並びにこれらと平行して10m間隔で引いた線により形成される格子を、起点を支点として座標北から時計回りに回転させた角度を示す。

- (1) 指定する区域 中央区栄町通7丁目1番5の一部 面積500平方メートル (別図のとおり)
- (2) 指定の区分 形質変更時要届出区域
- (3) 指定年月日 平成25年3月5日
- (4) 指定する特定有害物質 鉛及びその化合物
- (5) 指定の理由

土壌汚染状況調査の結果、指定基準に適合していないことが確認された500平方メートル(5単位区画)。
