(仮称)神戸道場町太陽光発電所建設事業

事後調査報告書概要書

令和5年6月

熊本鉄構株式会社

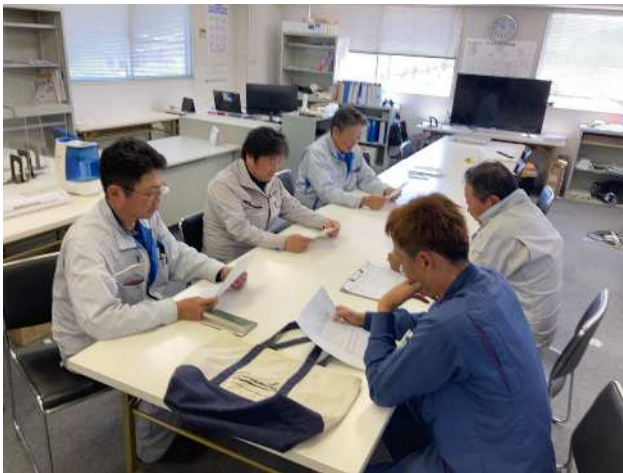
写真1

環境保全措置の内容	実施状況
・建設機械の稼働については、工程調整等により稼働を標準化し環境負荷を低減する。	特定の時期に工事車両の運行や工事が集中しないよう、工程会議等で情報を収集し、工程計画の作成にあたっては、工事の平準化に配慮した。(写真1)
・飛散防止のための散水設備、工事車両シート覆い及び車両のタイヤに付着した泥土の除去等の適切な措置を実施する。	<ul style="list-style-type: none"> ・場内からの粉じんの発生を防止するため、場内の散水を実施した。(写真2) ・粉じん飛散のおそれがある場合は、荷台をシートで覆った。(写真3) ・場内の泥の持ち出しや飛散を防止するため、タイヤの洗浄スペースを設置し、場外に出る際に必要に応じてタイヤの洗浄を行った。(写真4)
・工事車両については、運行経路等を十分検討し、車両の点検整備、走行速度の順守に配慮する。	<ul style="list-style-type: none"> ・国道176号線から現場までの経路において、3名の交通誘導員を配置し、地元車両を最優先に、誘導を行った。(写真5) ・工事車両は、自動車NOx・PM法の規制適合車を使用するよう、運搬業者に指導した。(写真6)

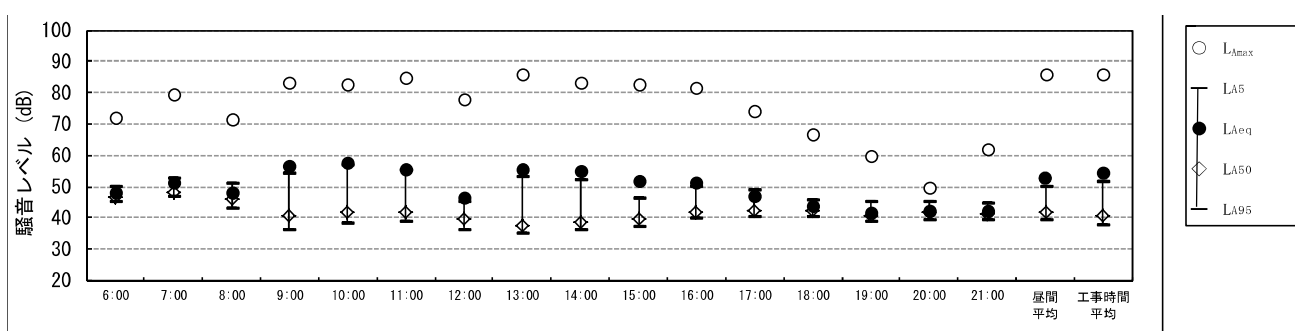
図 18 道路交通騒音の推移

道路交通騒音の現地調査結果は、表 17 及び図 18 に示すとおりであり、環境保全の目標値を下回っていた。

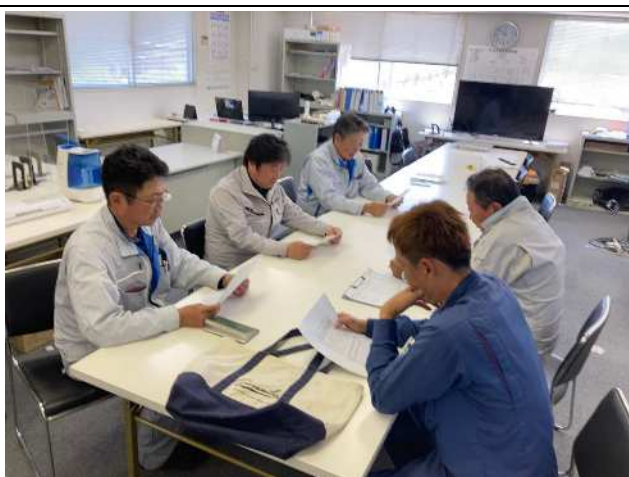
写真1

環境保全措置の内容	実施状況
・建設機械の稼働については、低騒音型機械の採用や工程調整等により稼働を標準化し環境負荷を低減する。	・特定の時期に工事車両の運行や工事が集中しないよう、工程会議等で情報を収集し、工程計画の作成にあたっては、工事の平準化に配慮した。(写真1) ・建設機械は、低騒音型機械を採用した。(写真2)
・工事車両については、運行経路等を十分検討し、車両の点検整備、走行速度の順守に配慮する。	・国道176号線から現場までの経路において、3名の交通誘導員を配置し、地元車両を最優先に、誘導を行った。(写真3)

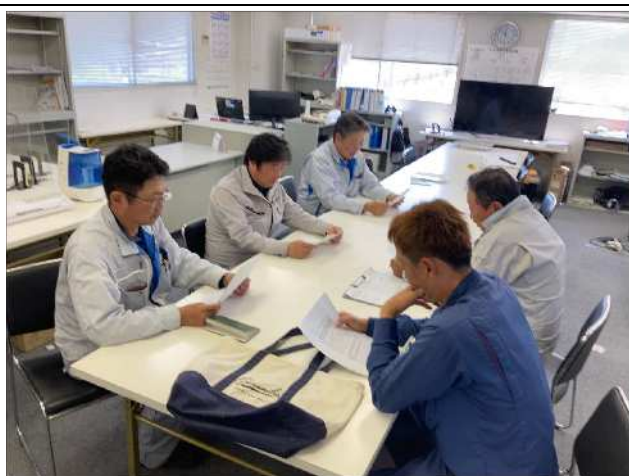
写真 1

環境保全措置の内容	実施状況
<ul style="list-style-type: none"> 建設機械の稼働については、低騒音型機械の採用や工程調整等により稼働を標準化し環境負荷を低減する。 	<ul style="list-style-type: none"> 特定の時期に工事車両の運行や工事が集中しないよう、工程会議等で情報を収集し、工程計画の作成にあたっては、工事の平準化に配慮した。(写真 1) 建設機械は、低振動型機械を採用した。(写真 2)
<ul style="list-style-type: none"> 工事車両については、運行経路等を十分検討し、車両の点検整備、走行速度の順守に配慮する。 	<ul style="list-style-type: none"> 国道 176 号線から現場までの経路において、3 名の交通誘導員を配置し、地元車両を最優先に、誘導を行った。(写真 3)

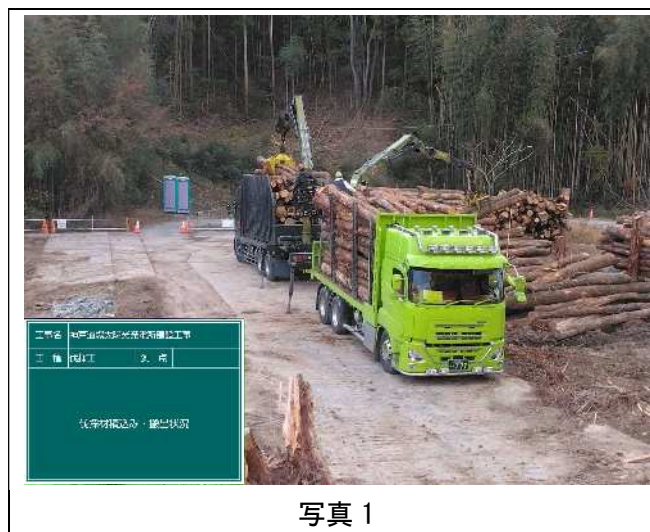
環境保全措置の内容	実施状況
・伐採木は可能な限り資源化を行う。	・伐採木は可能な限り、リサイクル業者へ運搬しチップ化を実施した。(写真1)
・土工量バランス(切盛土量)に配慮し、建設副産物(建設発生土等)の発生を抑制する。	・工事の実施にあたっては、工程会議等で情報を収集し、土工量バランス(切盛土量)に配慮し、建設副産物(建設発生土等)の発生を抑制した。(写真2)
