第3章 史跡の概要

1 史跡指定の経緯

3 調査成果の概要

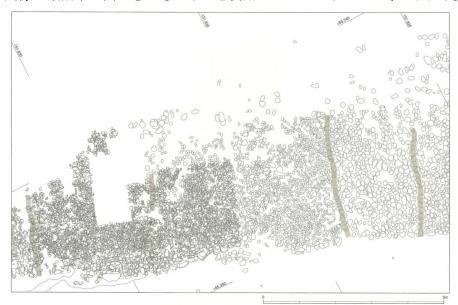
図 3-7 前方部東側下段区画列石

区画石列は前方部東側下段で縦方向に4か所確認できる。間隔は2.3m、5.0m、3.5mと様々で、横方向の区画石列は確認できない。その他、前方部西側中段、南側中段でも1か所ずつ確認できる。
